# HISTORISCHE VERKENNING

## KRUISSTRAAT 37A OSS

Onderzoek i.o.v. , Molle Kozijnen, 19 mei 2017

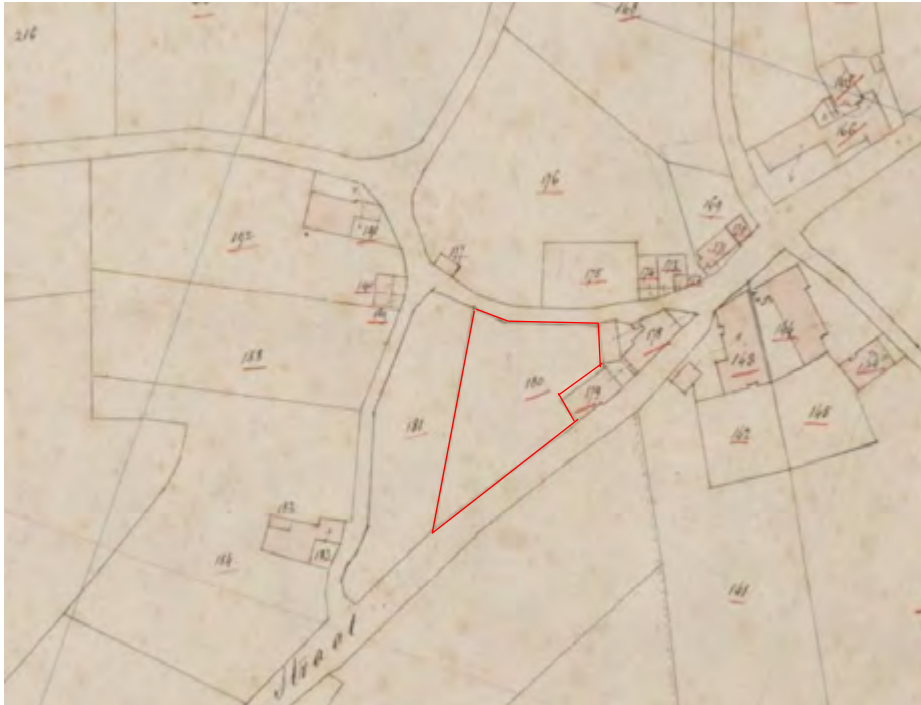
Het perceel Kruisstraat 37a is in 1832 onderdeel van een veel groter stuk bouwland onder nummer 181 (rode omlijning). Kadastrale minuutkaart 1811-1832. Oss, Noord Brabant, sectie C, blad 01. RCE Beeldbank.

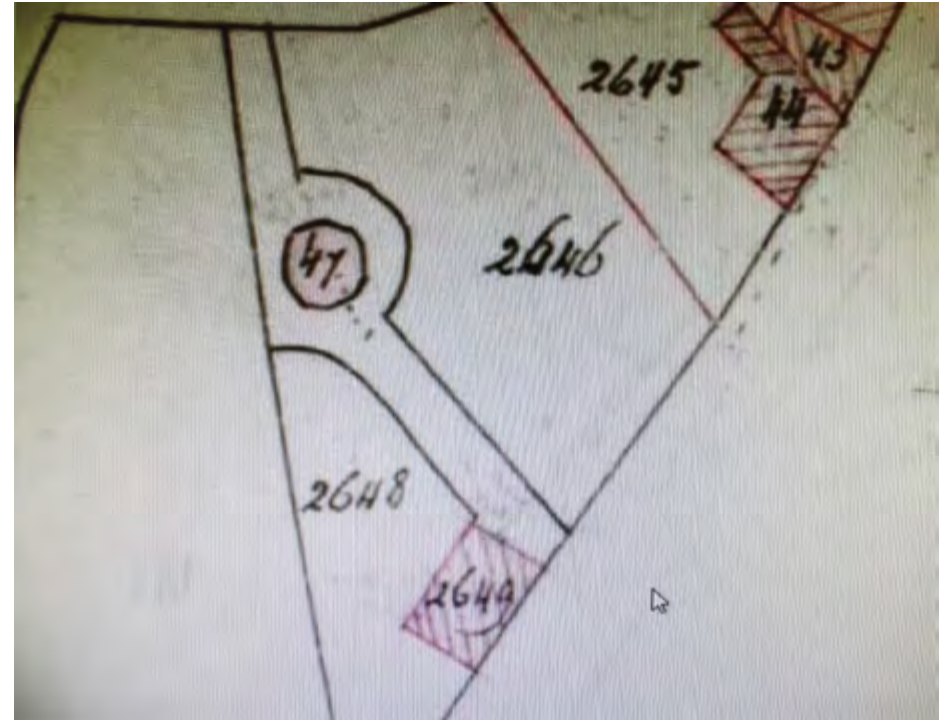
Het perceel met de molen (nr. 47) loopt van de Kruisstraat tot aan de Smalstraat. Er is geen molenaarswoning aanwezig, hoewel de vernauwing van de oprit vanaf de Kruisstraat door het rechthoekige bouwlied met nr 2649 doet vermoeden dat dit bouwdeel onderdeel uitmaakt van dezelfde eigenaar als de molen. Kadastrale hulpkartaart C180. GA: Kadastrale archiefviewer.

De eerste kadastrale hulpkartaart waar de molen op is afgebeeld stamt uit 1878, omstreeks 18 jaar na de bouw van de molen. Het perceel waar de molen op staat is langwerpig met een ontsluiting aan de Kruisstraat en de Smalstraat en bolt uit rondom de molen. Het huidige perceel Kruisstraat 37a is zichtbaar op nummer 2646 en heeft in lijnen, hoewel

opgesplitst in vier of vijf aparte percelen, nog de contouren van het perceel zoals dat op de minuutkaart van 1832 is afgebeeld. Er is in 1878 verder geen bebouwing zichtbaar bij de molen. Aan de zijde van de Kruisstraat is op het belendende perceel aan de linkerzijde wel een rechthoekige woning zichtbaar, die de oprit van de molen lijkt te vernauwen. Mogelijk was hier de molenaar woonachtig.

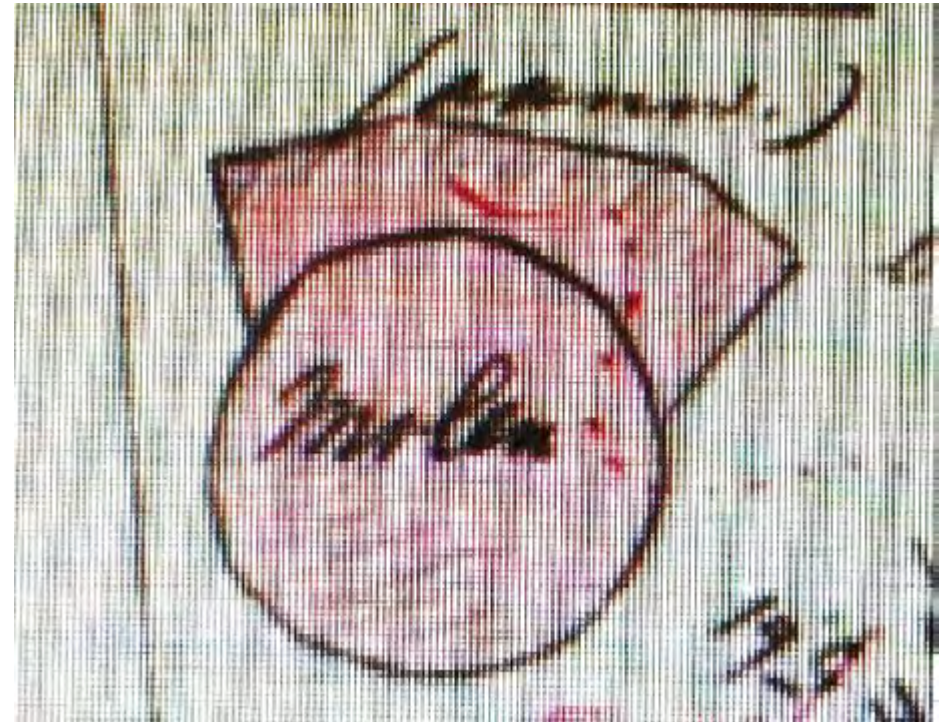
Uitsnede van het kadastrale veldwerk uit 1928 van de molen met noordelijke aanbouw van een fabrieksgedeelte. Kadastrale veldwerk C266. GA: Kadastrale archiefviewer.

helpt van de molen gebouwd. Dit bouwdeel nam de vorm aan van de molen en had twee bouwlagen, waarbij een reeks stalen balken in de buitengevel van de molen werden gemaakt, die de verdiepingvloer moesten dragen. Het fabrieksgedeelte lag los van de woning.

Helaas zijn er geen tekeningen overgeleverd van het bouwdeel tegen de molen. Enkel het kadastrale veldwerk uit 1928 toont de vorm van dit fabrieksgedeelte.

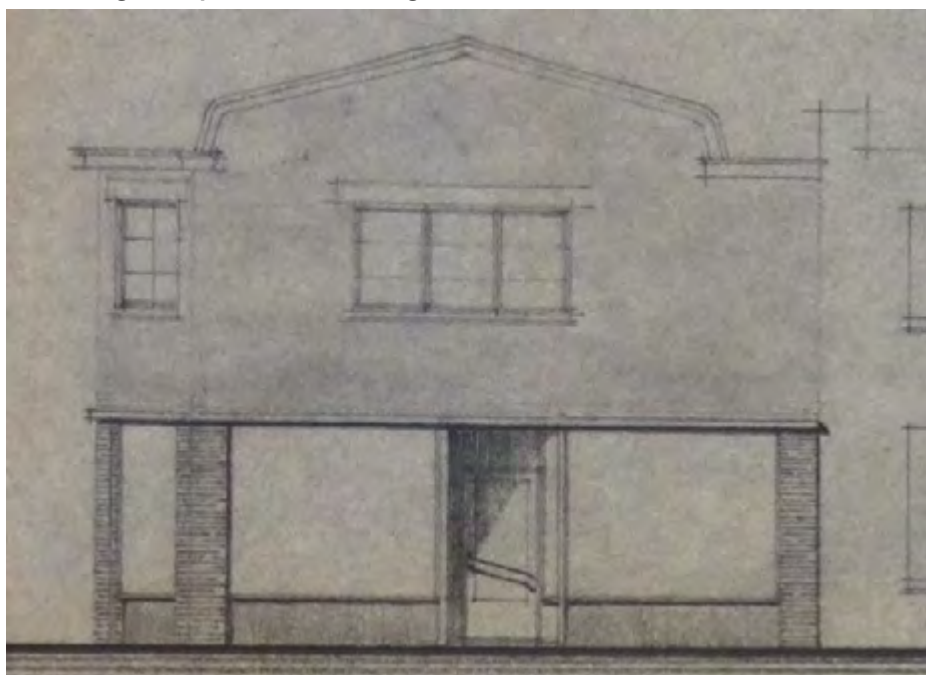
De voorgevel met nieuwe pui op de bouwtekening van 1957. BHIC 1502-2190.

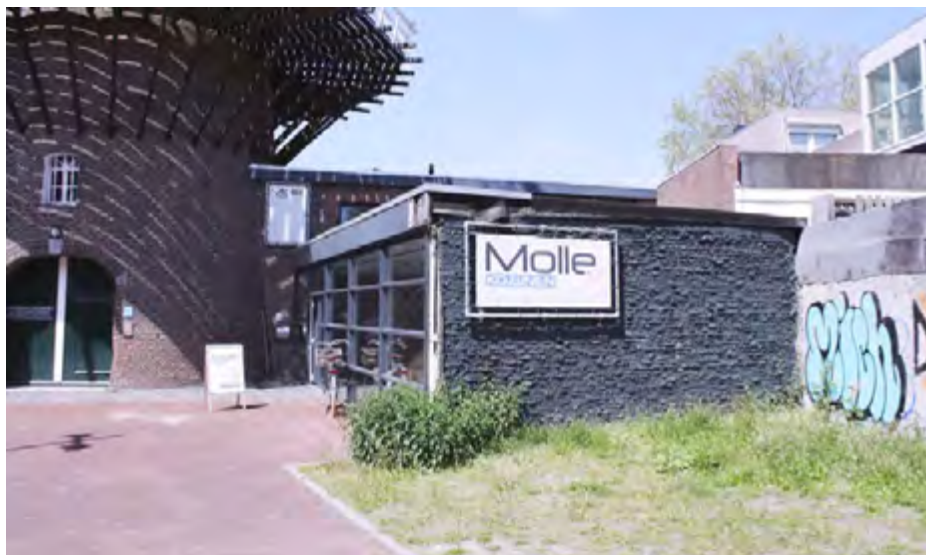
Zicht op het bouwdeel aan de voorzijde uit ca. 1990.

De opzet van het fabrieksgedeelte bestaat uit een enkellaags bouwdeel met gehoekte rechter gevel tegen de molen, het aan de rechterzijde daarop aansluitende samengestelde enkellaagse deel uit 1962 met ontsluiting aan de Smalstraat en het in 1990 aangebrachte lage enkellaagse deel aan de voorzijde, dat tegen de voorgevel van het fabrieksgedeelte uit 1962 is gebouwd. Alle bouwdelen zijn voorzien van een met bitumen bedekt plat dak.

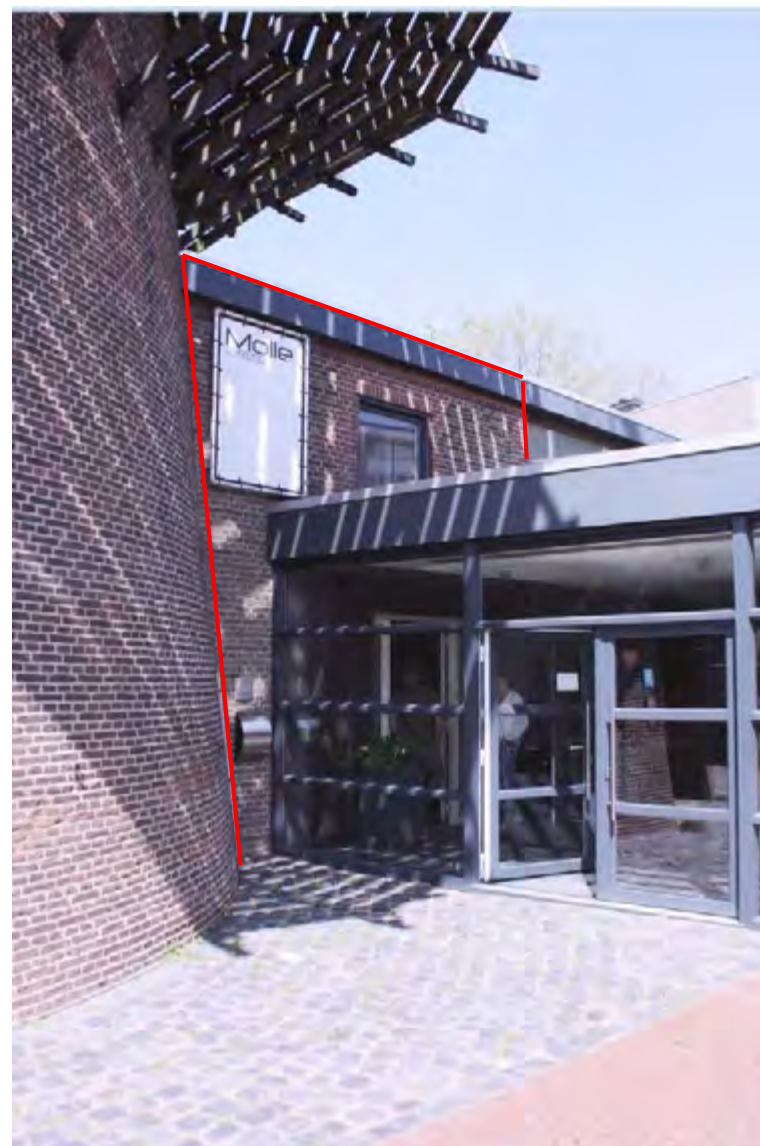
Zicht op de aansluiting aan de voorzijde van het fabrieksgedeelte uit 1928 tegen de molen (rode lijnen) en het deel uit 1962, rechts daarvan.

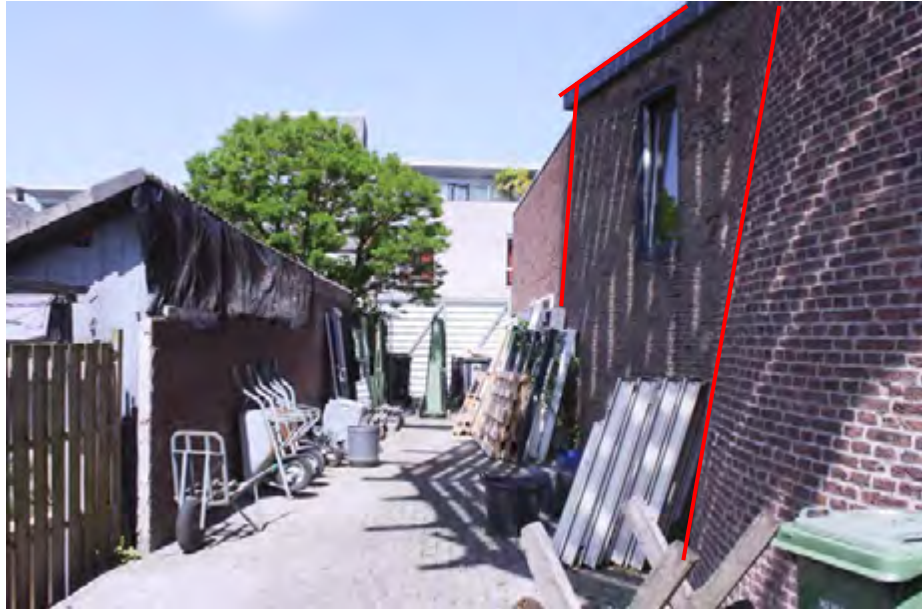
Zicht op de aansluiting aan de achterzijde van het fabrieksgedeelte uit 1928 tegen de molen (rode lijnen) en het deel uit 1962, links daarvan.

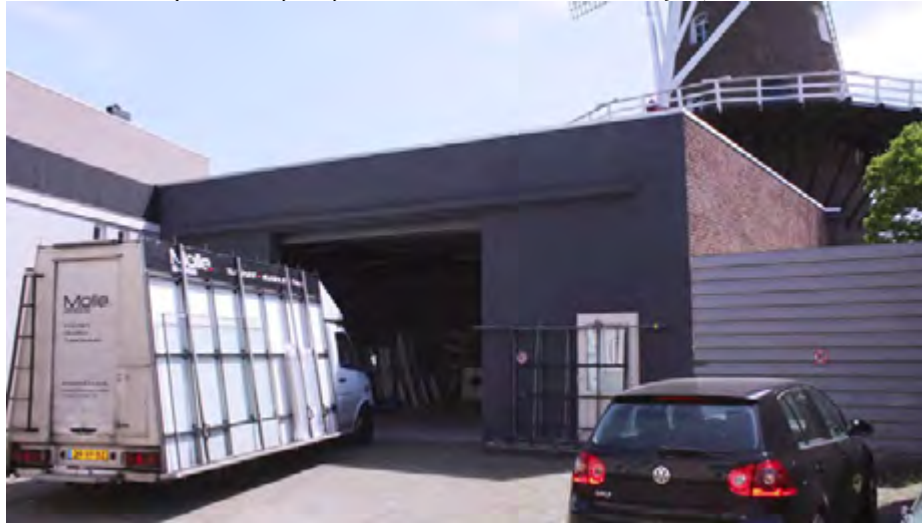
Zicht op de gevel uit 1962 aan de zijde van de Smalstraat.

De gevels van het bedrijfsgedeelte uit 1962 zijn opgemetseld met een roodkleurige baksteen in een wildverband. Aan de zijde van de Smalstraat is de gevel blauw geschilderd.

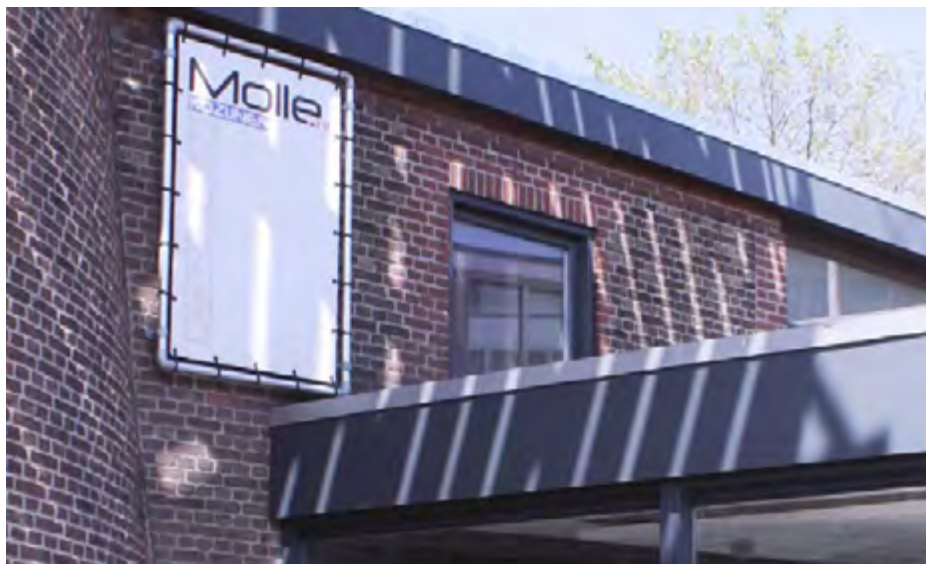
Detail van het later aangebrachte raam in de voorgevel uit 1928.

In de gevels zijn verschillende vensters aanwezig. Aan de voorzijde is in 1962 een nieuw raam aangebracht op de verdieping. De achtergevel is ook voorzien van een later aangebracht raam.

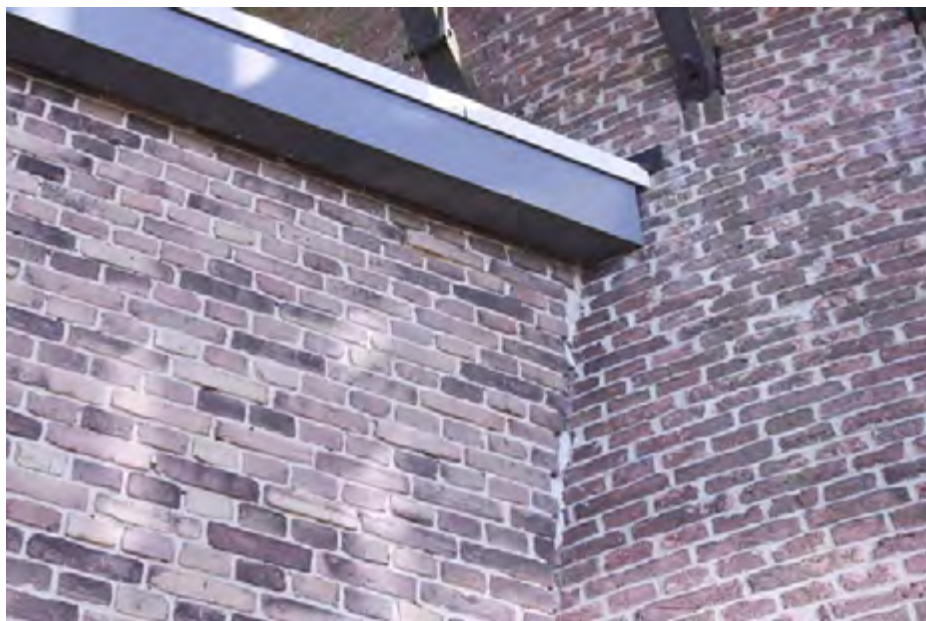
De aansluiting van de achtergevel uit 1928 (links) met de molenromp.

De gevels van het bedrijfsgedeelte uit 1928 zijn opgemetseld in kruisverband met een geelkleurige machinaal gefabriceerde baksteen. De voor- en achtergevel zijn koud tegen de molenromp aangebracht en worden afgesloten met een modern boeibord.

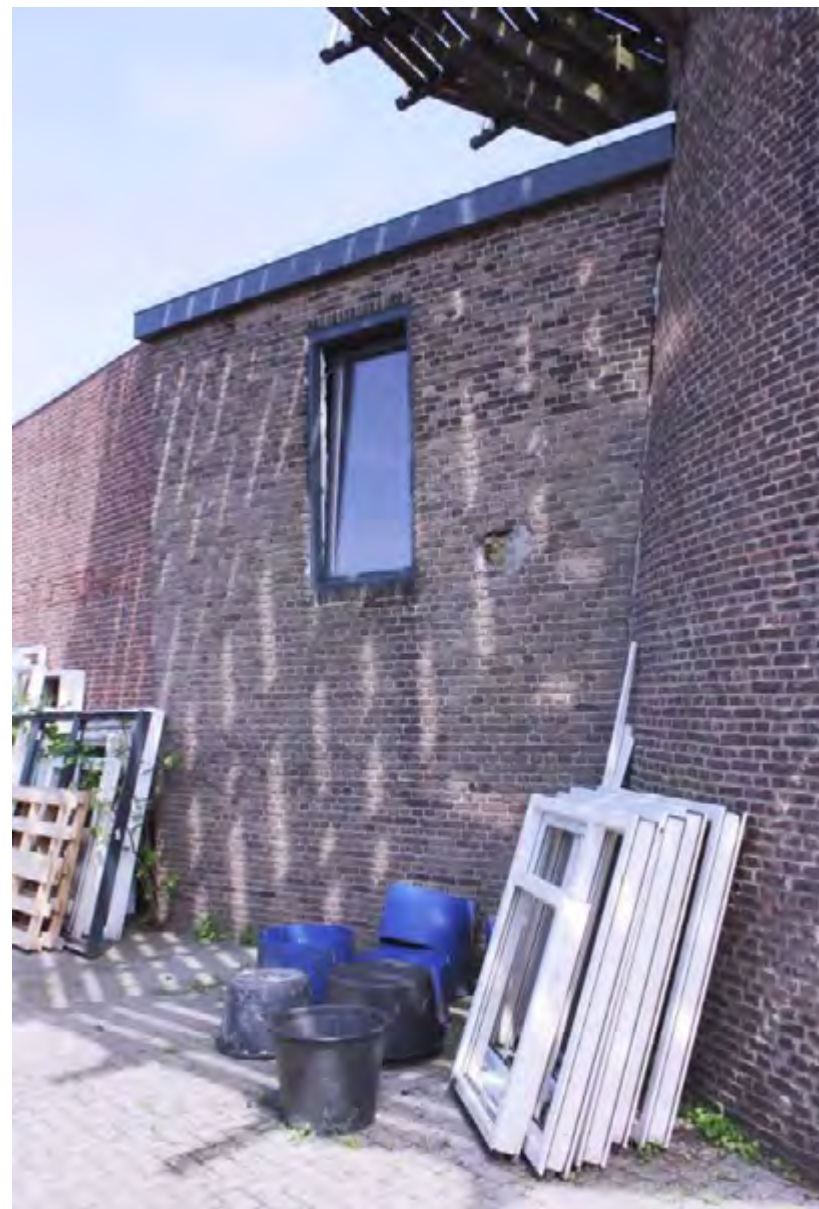
De achtergevel van het fabrieksgedeelte uit 1928 met het later aangebrachte raam.

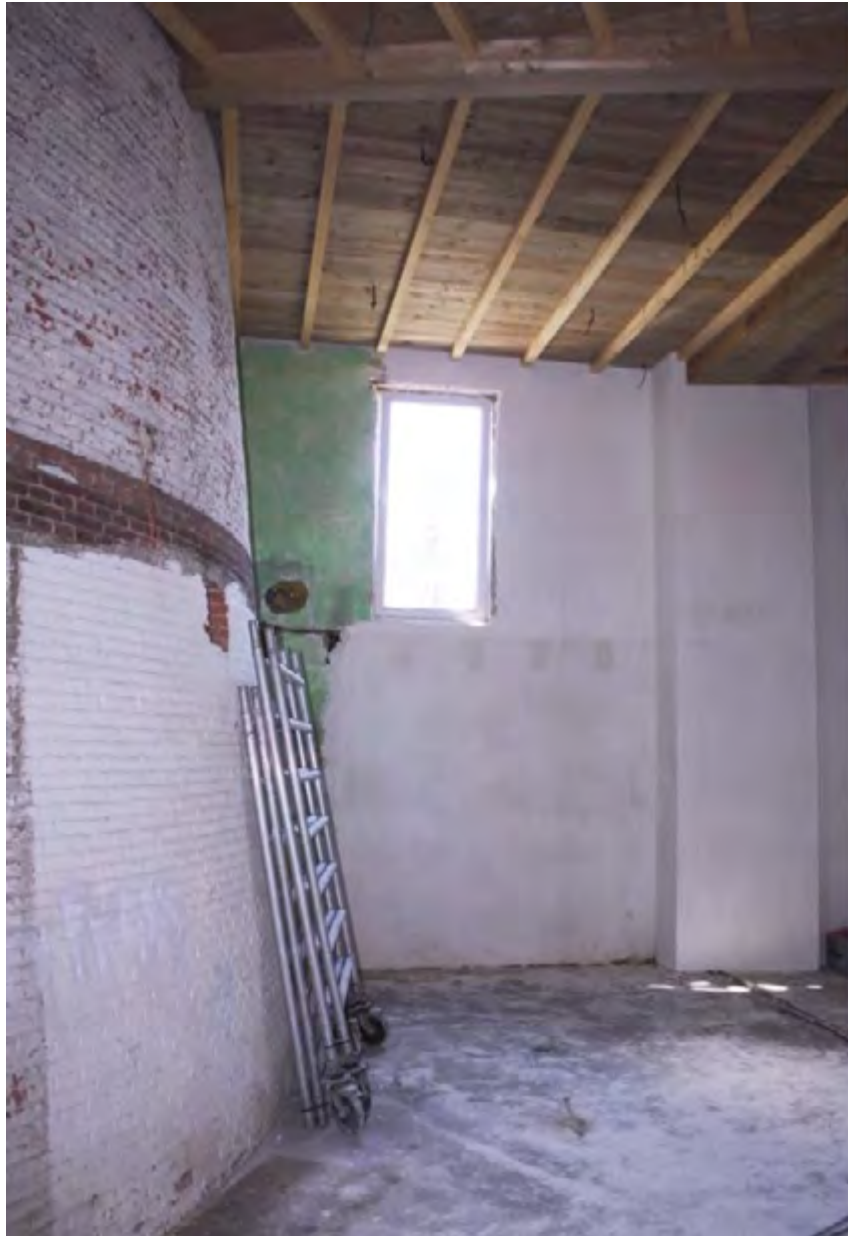
Zicht op de achtergevel van het fabrieksgedeelte uit 1928, gezien van binnenuit.

Aan de binnenzijde zijn de gevels voorzien van pleisterlagen. De rechtergevel is aan de zijde van de Smalstraat ongepleisterd.

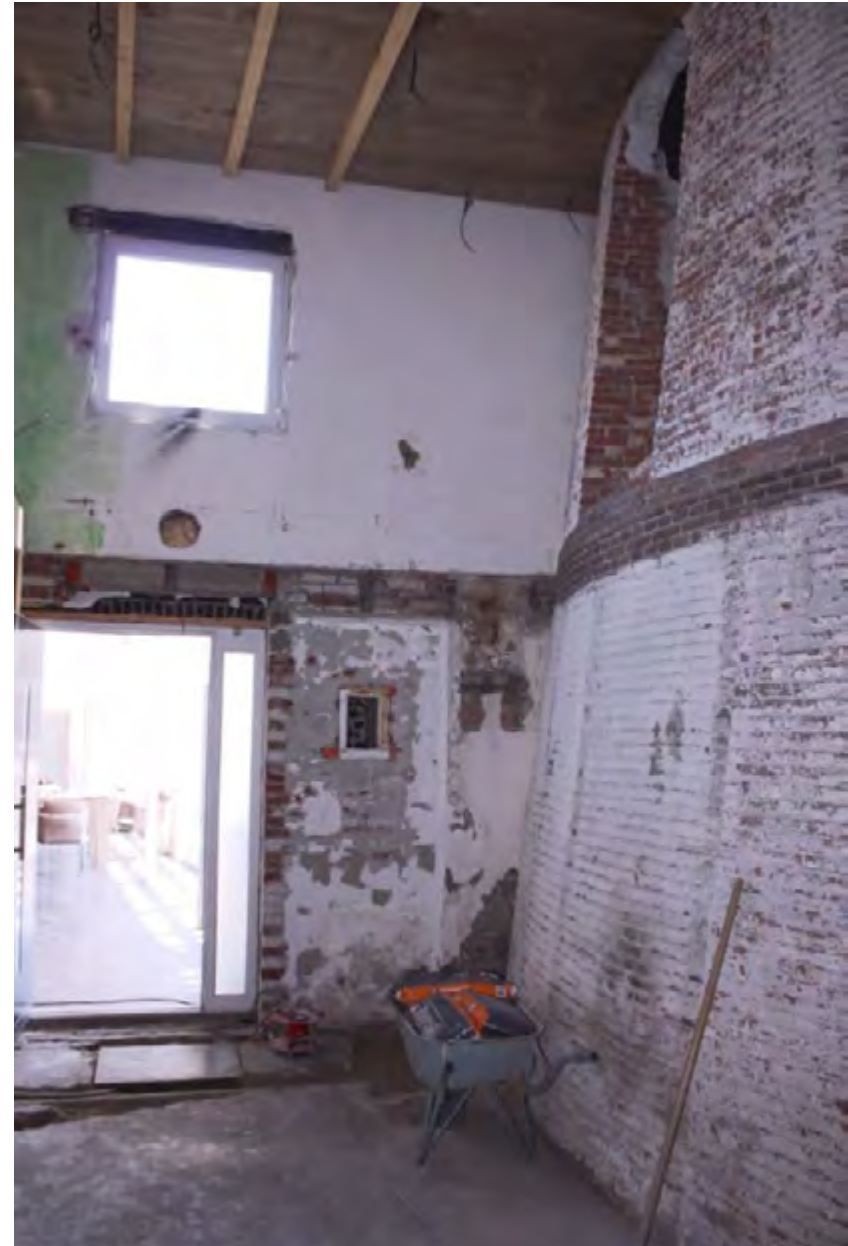
Zicht op de voorgevel van het fabrieksgedeelte uit 1928, gezien van binnenuit.

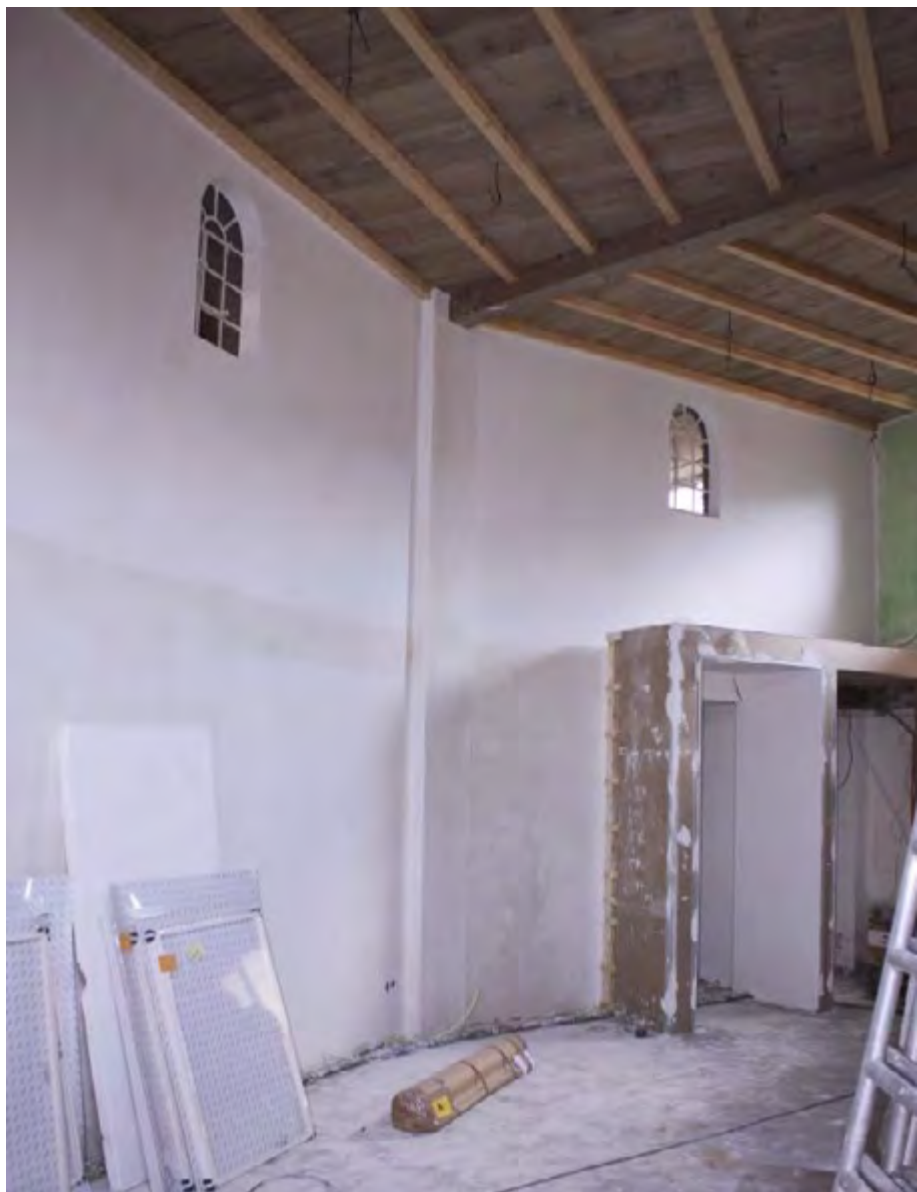
Zicht op de rechter gevel van het fabrieksgedeelte uit 1928, gezien richting de voorgevel.

Aan de rechterzijde is een gevel aanwezig, die sinds de bouw van het bedrijfsgedeelte in 1962 inwendig is komen te liggen. De gevel is opgebouwd uit drie vlakken die de vorm van de molen aannemen. Het achterste vlak is doorbroken.

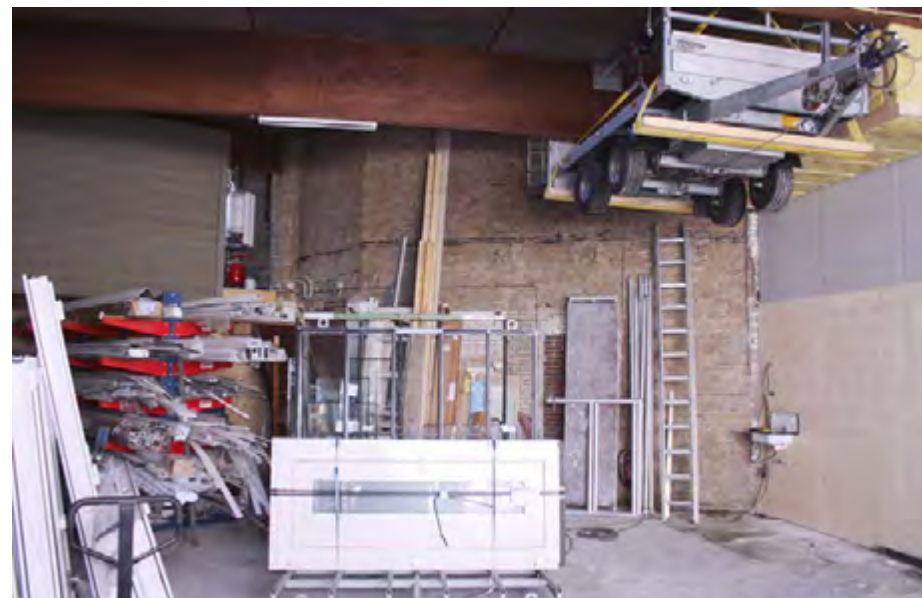
Zicht op het gepleisterde deel van de rechter gevel uit 1928 vanuit het bedrijfsgebouwe aan de Smalstraat.

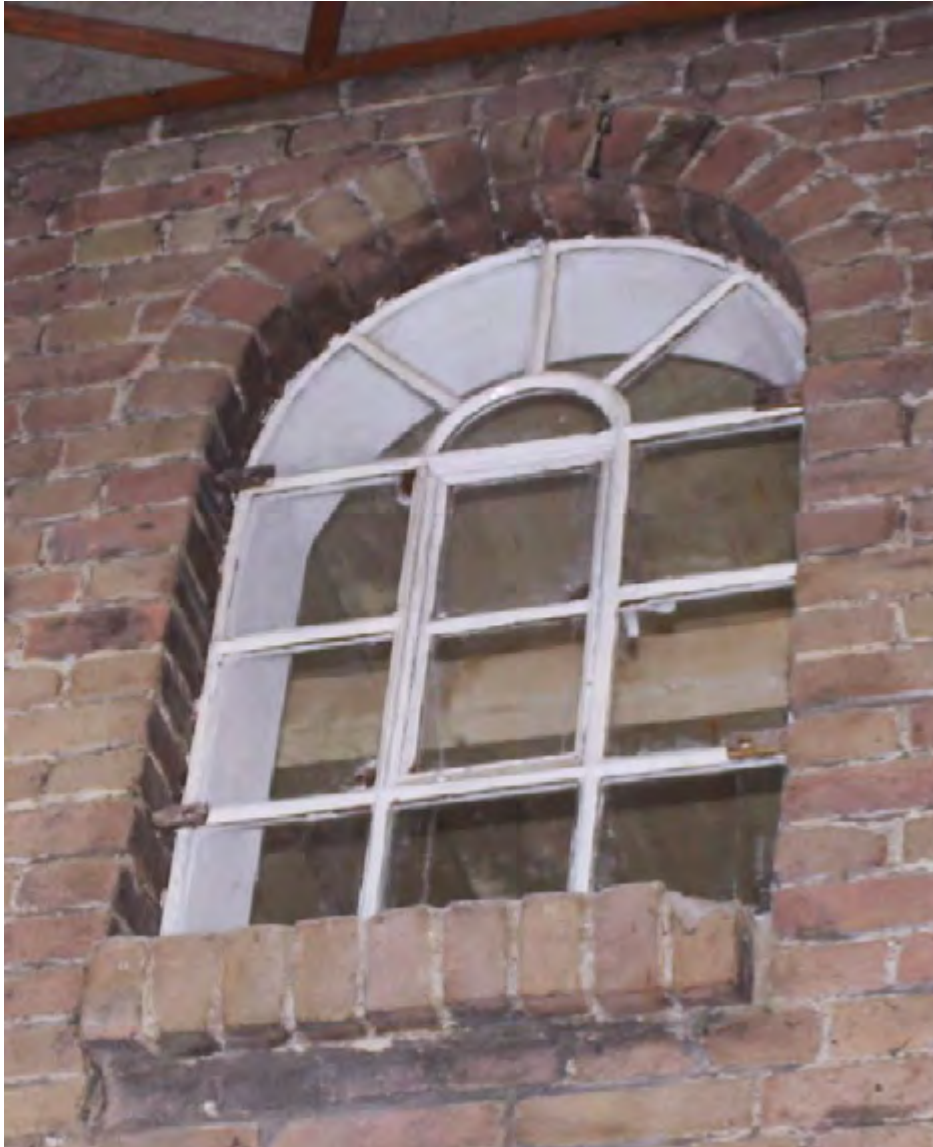
Detail van een van de originele vensters uit 1928 in de rechter gevel.

In de rechter zijgevel zijn twee halfronde vensters met ijzeren kozijnen uit 1928 aanwezig. De kozijnen zijn ingezet met ramen met een meerruits verdeling.

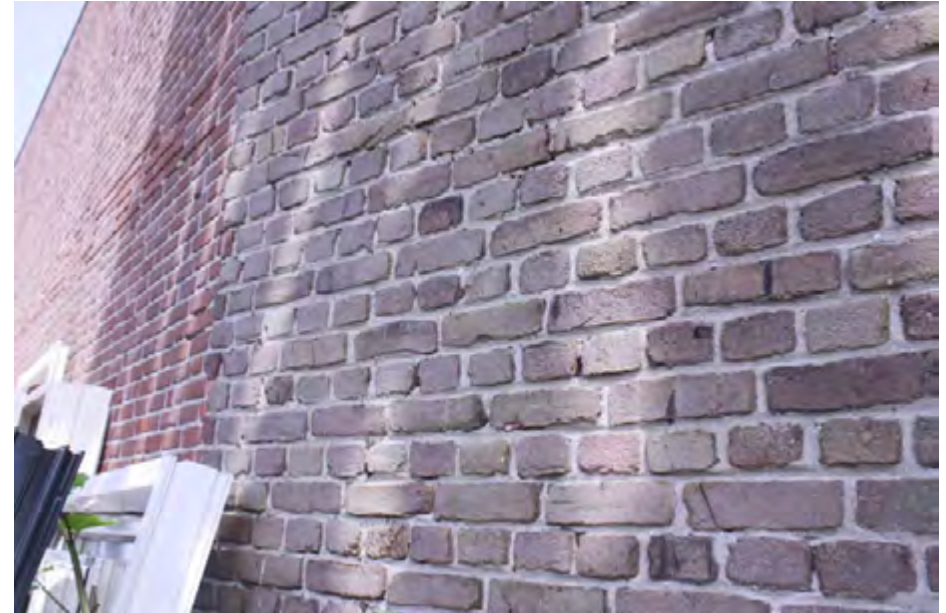
Zicht op de aansluiting van het muurwerk uit 1928 op dat van 1962.

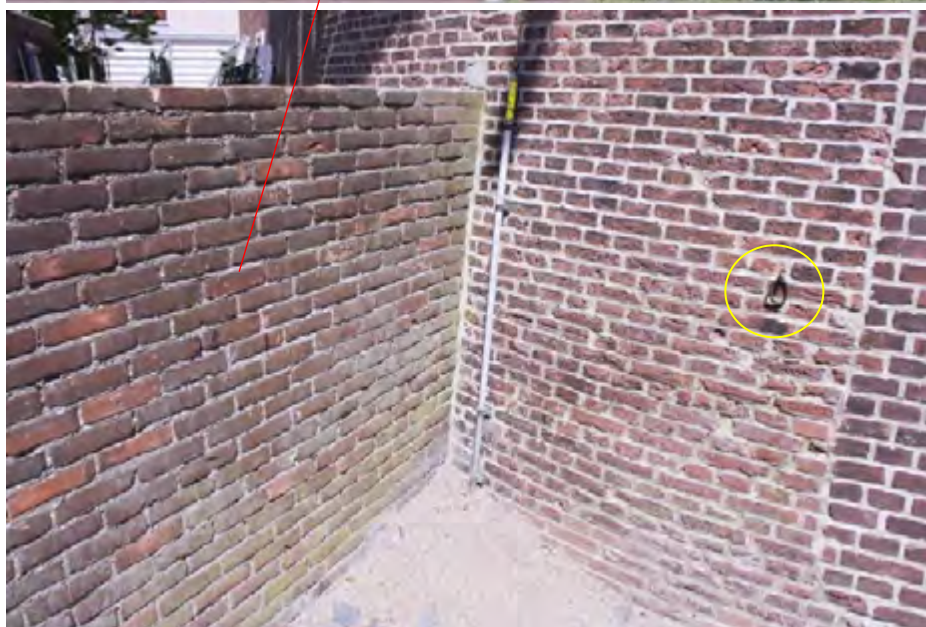
De scheidingsmuur aan de zijde van de Kruisstraat, gezien vanaf de voorzijde van de molen. Bij de cirkel is de smeedijzeren ring aangegeven zoals die bij een voormalige entree tot de molen in het muurwerk is opgenomen.

De molen heeft tot aan de bouw van het fabrieksgedeelte in 1928 altijd een losstaand karakter gehad. Dit losstaande karakter is in de huidige situatie nog voor een groot deel aanwezig, maar wordt aan het zicht onttrokken middels scheidingsmuren en dichtzettingen. Aan de zijde van de Kruisstraat is bijvoorbeeld een laag bakstenen muurtje aanwezig, terwijl aan de Smalstraat een dichtzetting is gemaakt van een bedrijfsdeur van een damwand. Het strekt tot de aanbeveling om het losstaande karakter van de molen beter tot haar recht te laten komen middels het vrijmaken van de omgang.

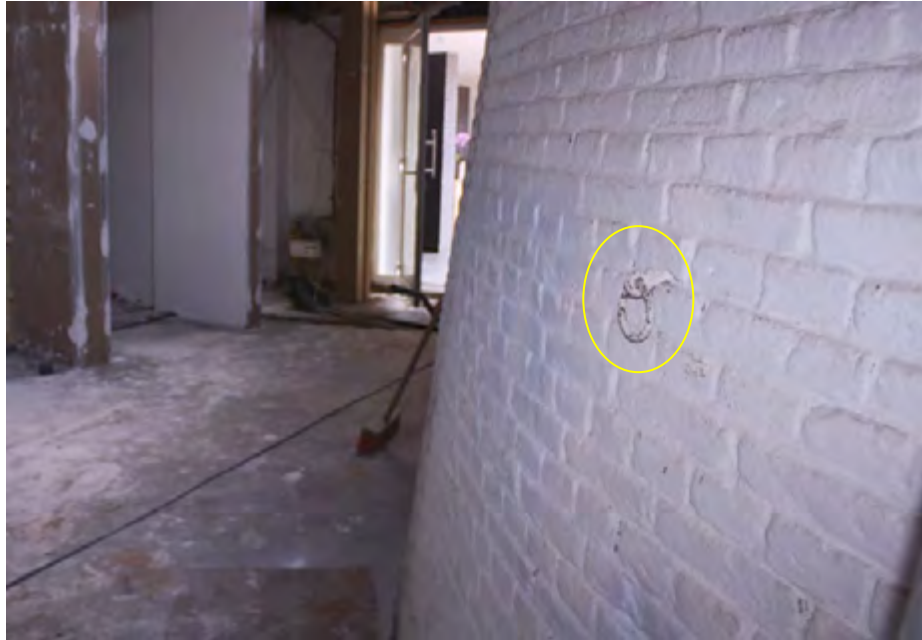
**Smeedijzeren ring in de voormalige buitengevel van de molen, die werd gebruikt voor het vastmaken van een paard. Aan de andere zijde van de molen is eenzelfde ring aanwezig.**

Aan de binnenzijde van het fabrieksgedeelte uit 1928 is ook duidelijk zichtbaar dat de molen van oorsprong losstaand was. Zo is er in de buitengevel van de molen een smeedijzeren ring aanwezig. Deze ring diende als bevestiging voor het vastmaken van rijdieren en is gesitueerd in de buurt van een entree tot de molen. Eenzelfde ring is ook aan de westelijke zijde aanwezig, bij een andere (voormalige) entree tot de molen.

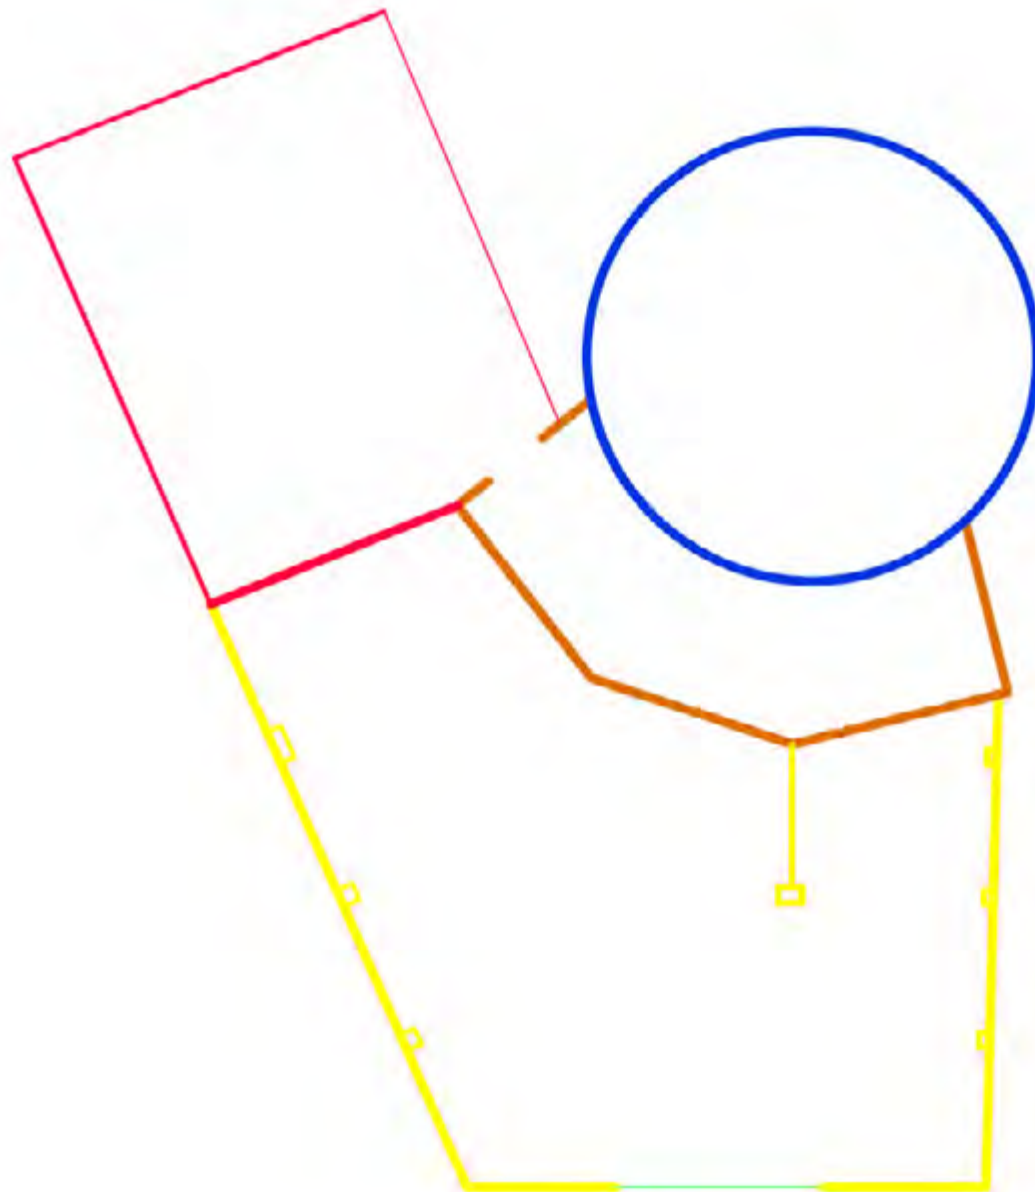
**Kruisstraat 37a**  
**Bouwhistorisch onderzoek**  
Dateringen

- 1860
- 1928
- 1962
- 1990
- na 1990

De dateringsplattegrond geeft aan welke bouwfaseringen in de huidige bebouwing aanwezig zijn. Er is voor deze plattegrond een de bouwtekening van 1963 gebruikt. De latere aanpassingen zijn globaal in de tekening aangebracht en niet correct ingemeten. Deze plattegrond dient dus enkel als indicatie voor de dateringen.
